## Avis de service du radiateur (1517C) pour les modèles 1994–1996 de Buick Roadmaster, Cadillac Fleetwood et Chevrolet Caprice/Impala SS

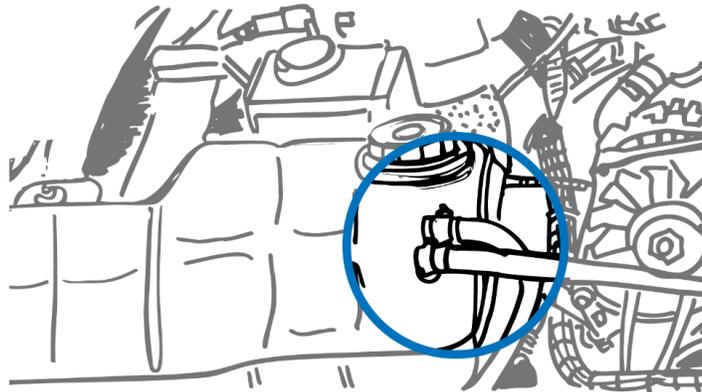
- La conception originale du radiateur, de la génération 1<sup>st</sup>, peut être identifiée par deux sorties sur le réservoir de liquide de refroidissement ; l'une est reliée au chauffage et l'autre au radiateur. Cette conception a été modifiée en raison d'un problème fréquemment signalé avec le système de chauffage. Lorsque le chauffage était allumé, le liquide de refroidissement n'atteignait pas la température nécessaire pour chauffer l'habitacle du véhicule. La conception du réservoir de liquide de refroidissement à deux sorties nuisait essentiellement à la performance du chauffage parce qu'elle permettait un débit constant d'eau dans le circuit de liquide de refroidissement. En avril 1994, GM a publié un bulletin de service, "GM TSB 431214", contenant des instructions sur la manière de modifier le réservoir d'origine en ajoutant une botte en caoutchouc sur l'une des sorties et une pièce en T dans le circuit de chauffage pour empêcher les fuites de la deuxième sortie reliée au radiateur. Grâce à cette modification, le liquide de refroidissement peut atteindre la température requise pour chauffer l'habitacle du véhicule.

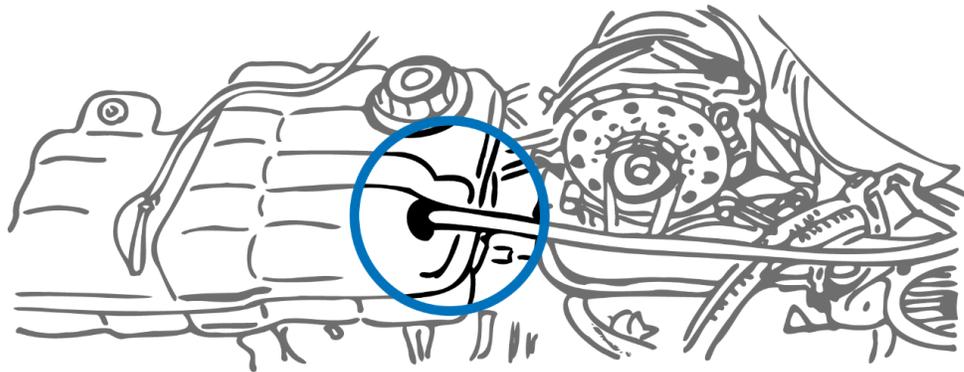
- La plupart des radiateurs de remplacement du marché des pièces de rechange présentent la conception de la génération 2<sup>nd</sup>, avec une seule sortie sur le réservoir du liquide de refroidissement vers le radiateur. Ces radiateurs sont conçus sans sortie vers le réservoir.

De nombreux modèles de véhicules de la génération 1<sup>st</sup> actuellement en circulation ont un circuit de refroidissement modifié comme décrit ci-dessus. Veuillez consulter le TSB 431214 de GM (avril 1994) pour connaître la procédure de modification appropriée et le conseil technique n° 2 de gpd intitulé "Procédure de rinçage". Veuillez noter qu'il faut éliminer l'excès d'air du système au niveau du mamelon de purge situé près du corps de papillon du côté passager.
