2011–2017 Nissan Juke 1.6 L4 Motor Turbocompresor 2511519 y Línea de Alimentación de Aceite 2541237

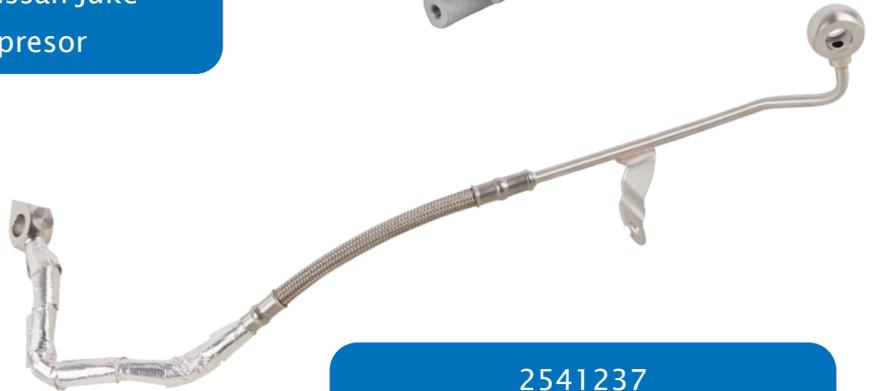
2541237
2011–2017 Nissan Juke
Línea de alimentación de aceite

Estos modelos Nissan Juke están diseñados con la línea de alimentación de aceite cerca del escape. El calor excesivo del escape acelera la descomposición del material de la manguera interior, creando una restricción en la línea de alimentación de aceite. En la mayoría de los casos, el lavado es ineficaz para este tipo de restricción. Por lo tanto, la línea de alimentación de aceite debe ser reemplazada para asegurar el flujo de aceite necesario y la lubricación de la unidad turbo. Dado que la falta de lubricación es perjudicial para el rendimiento del turbo, la no sustitución del conducto de alimentación de aceite en este caso puede provocar varios fallos en el turbo. También debe tenerse en cuenta que la garantía del fabricante no cubre los fallos del turbo debidos a una restricción de la línea de alimentación de aceite.

Al instalar una nueva unidad turbo en los modelos de motor Nissan Juke 1.6 L4 2011–2017, gpd recomienda encarecidamente sustituir la línea de alimentación de aceite.
