2013–2016 Hyundai Santa Fe Sport/Sonata et Kia Optima/Sportage 2.0 L4 Engine Turbocharger 2511469 & Oil Feed Line 2541276

Lors de l'installation d'un nouveau groupe turbo sur les modèles 2013–2016 Hyundai Santa Fe Sport/Sonata et Kia Optima/Sportage à moteur 2.0 L4, gpd recommande vivement de remplacer la conduite d'alimentation en huile.

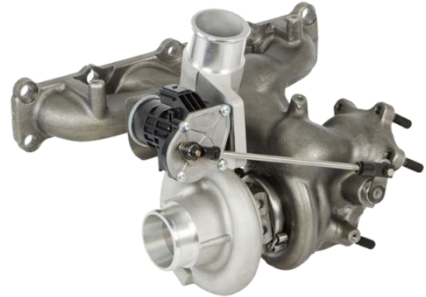
2511469 – Turbocompresseur

Ces modèles sont connus pour brûler de l'huile, une accumulation de carbone à l'intérieur de la conduite d'alimentation en huile, ou un manque d'huile, endommagera le turbocompresseur par manque de lubrification. Dans la plupart des cas, le rinçage est inefficace pour ce type de restriction. Il convient donc de remplacer la conduite d'alimentation en huile pour assurer le débit d'huile nécessaire et la lubrification du turbocompresseur. Le manque de lubrification étant préjudiciable aux performances du turbo, le fait de ne pas remplacer la conduite d'alimentation en huile dans ce cas peut entraîner diverses défaillances du turbo. Il convient également de noter que les pannes de turbo dues à une restriction de la conduite d'alimentation en huile ne sont pas couvertes par la garantie du fabricant.
