Tensor de correa #4011375

CONSEJOS TÉCNICOS

#22

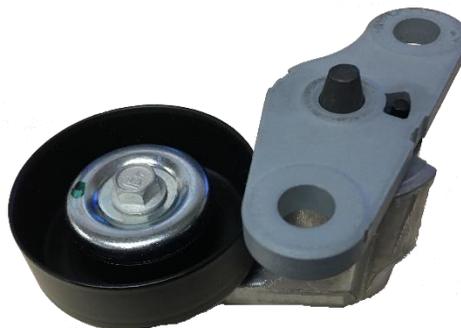
gpd # 4011375

Un ruido de "traqueteo" procedente del capó de cualquiera de las aplicaciones enumeradas en este consejo técnico puede estar causado por el tensor de la correa.

Si el compresor falló debido a la acumulación de líquido, causará la falla prematura del tensor de la correa. Si el tensor de la correa y la correa serpentina no se sustituyen al mismo tiempo, puede generar un ruido de "traqueteo" bajo el capó. Este ruido puede confundirse con un fallo prematuro del compresor. La vida típica de un tensor de correa es de 60.000 millas.

gpd ofrece un tensor de correa de repuesto para las aplicaciones mencionadas anteriormente.
