2014–2018 BMW X5 y 2015–2018 BMW X6

Motor del soplador equipado con resistencia: 2312001

CONSEJO TÉCNICO

#161

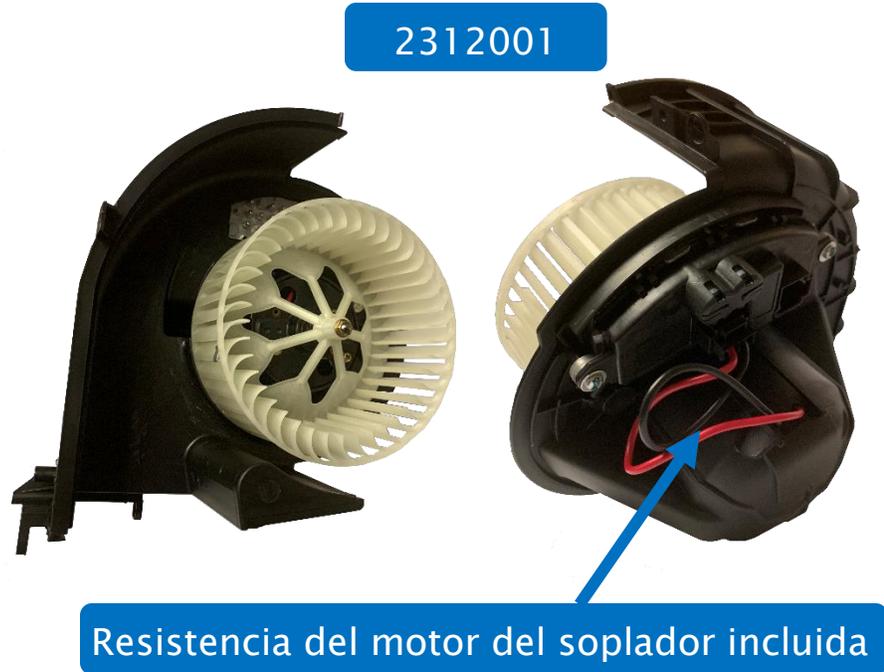
Una razón común para el fallo del motor del soplador es una resistencia del motor del soplador defectuosa. La resistencia del motor del soplador controla la velocidad del motor del soplador para reducir/aumentar el flujo de aire en función de los comandos de control del aire acondicionado. La mayoría de los motores del soplador no vienen equipados con la resistencia del motor del soplador; normalmente se compra por separado. Es una buena práctica comprobar/sustituir la resistencia del motor del soplador y el conector/relé cuando se sustituye el motor del soplador. Considerando que el tiempo para reemplazar un motor de soplador toma aproximadamente 2–3 horas, haciendo estos reemplazos un costo nominal y una medida preventiva fácil.

El motor del soplador gpd #2312001 para BMW X5 2014–2018 y BMW X6 2015–2018 viene equipado con la resistencia del motor del soplador.
