2015–2020 Ford F–150 y 2017–2020 Ford F–250/350/450 Super Duty Precaución de servicio del evaporador y termistor

RECOMENDACIÓN DEL FABRICANTE FORD MOTOR CO. BOLETÍN DE SERVICIO #21–2250

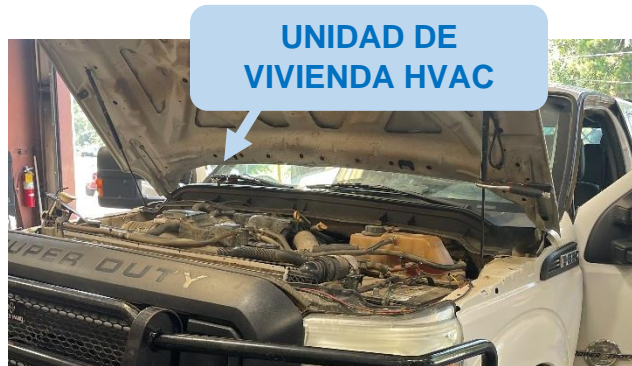
Figura 1.1

UNIDAD DE
VIVIENDA HVAC

2017 Ford F-350 Super Duty

El termistor (también conocido como sensor de temperatura del evaporador o sensor antihielo) lee y envía lecturas de temperatura al módulo de control del aire acondicionado para regular la temperatura del aire acondicionado de los pasajeros. Por lo general, el termistor se encuentra en la carcasa del sistema de climatización situada debajo del salpicadero, unida al evaporador, y se puede acceder a él desde el cortafuegos del motor o desmontando el salpicadero para dejar a la vista la carcasa del sistema de climatización situada detrás de la guantera. (Figuras 1.1 y 1.2)

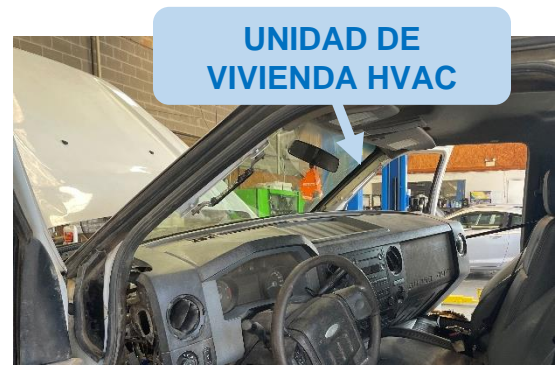
Figura 1.2

UNIDAD DE
VIVIENDA HVAC

2017 Ford F-350 Super Duty
