Dépannage des actionneurs de porte arrière dans la Ford Expedition 2002–2014

CONSEILS TECHNIQUES

#111

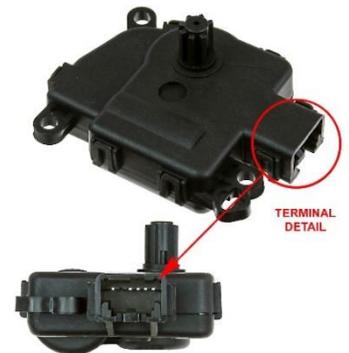
1711895
Actionneur de porte arrière
aveugle
Expedition Ford 2002–2006
