Prolongue la vida de su condensador

CONSEJO TÉCNICO

#34

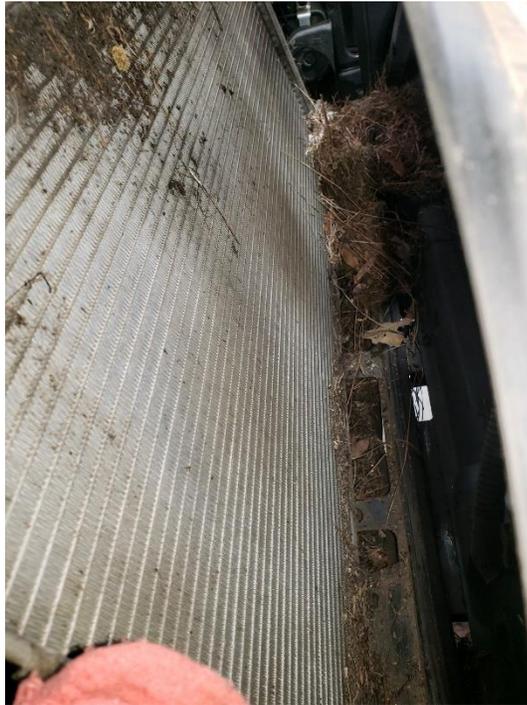
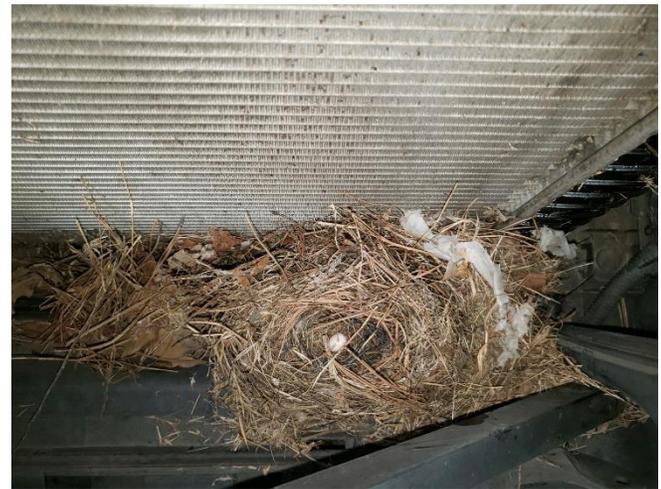
Prolongue la vida de su condensador limpiando el exceso de residuos que rodean el sistema.

Una de las causas de los fallos prematuros del condensador es el exceso de residuos en y/o alrededor del condensador.

Antes de diagnosticar un sistema de aire acondicionado/condensador, asegúrese de limpiar cualquier de escombros, polvo, basura, etc.
